# —旧丸ビル技術調査報告—

## 「旧丸ビル」の歴史を振り返る

三菱地所設計  
稲田 達夫

### 第2章 着工から取り壊しまで

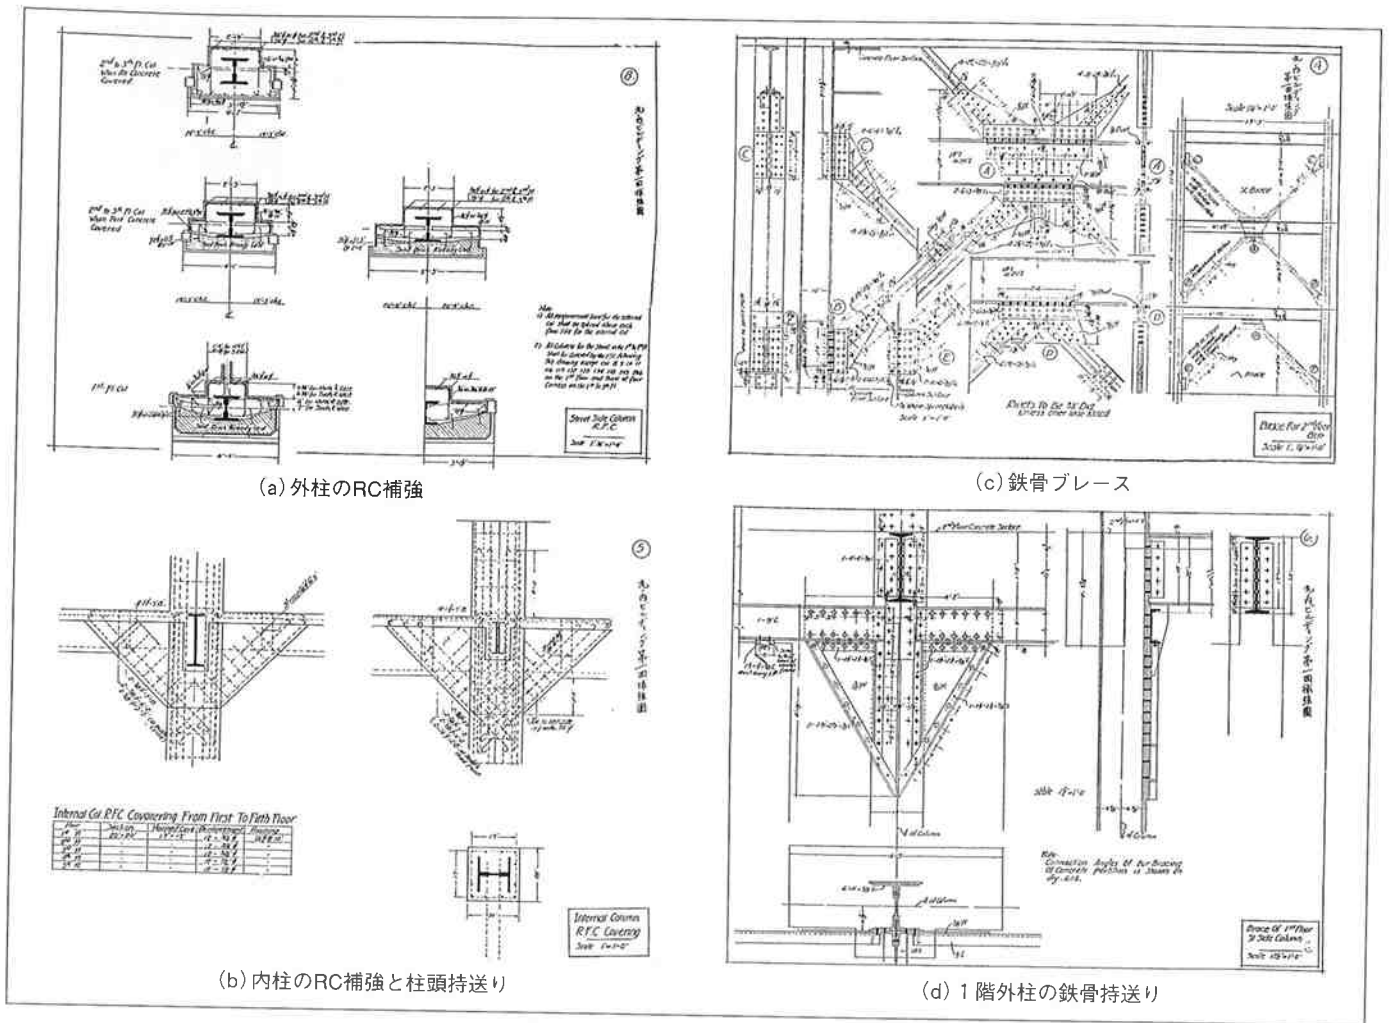
であり、何事もなければ1922（大正  
11）年秋には丸ビルは竣工するはず  
であったが、1922年4月26日、浦賀  
水道付近を震源とする大きな地震  
（M6.8）が東京を襲い、旧丸ビル  
は1～5階の内外壁に大きな亀裂が生  
じるといふ被害を受けた。

図2.3.3 1922（大正11）年の補強

- ①1～5階外柱の内側半分を鉄筋コン  
クリートで覆う。
  - ②2～7階の内柱を鉄筋コンクリート  
で包む。
  - ③1～5階の内柱の柱頭に鉄筋コンク  
リートの持ち送りを付ける。
  - ④1～8階にアングルまたは丸鋼のブ  
レースを新設する。
- というものであった。この補強によ

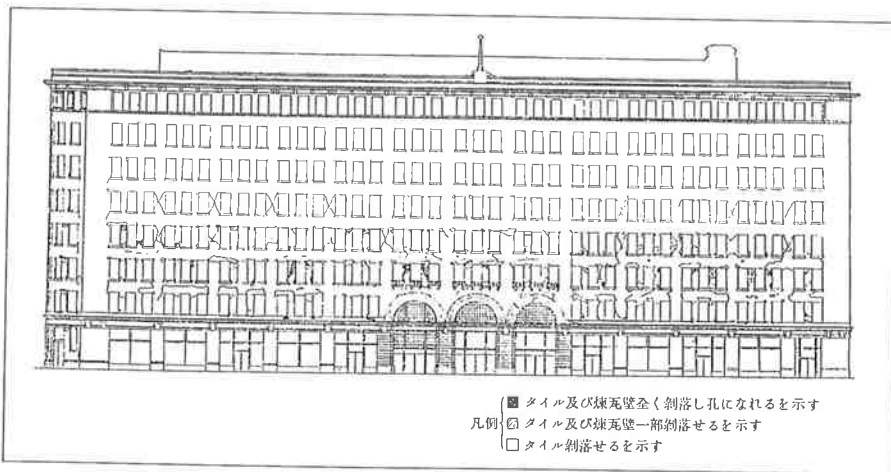
外壁には大きな亀裂が走り、浦賀沖地震で増設したブレースの多くは破断あるいは座屈を起し、内壁が各所で崩落した。

図2.3.4 関東大地震による北側外壁の被害

- ②外壁面の煉瓦、鉄筋コンクリートをすべて取り去り、新たに鉄筋コンクリートで剛強なベアリングウォールを構築する。
- ③鉄筋コンクリートの耐震壁を新設

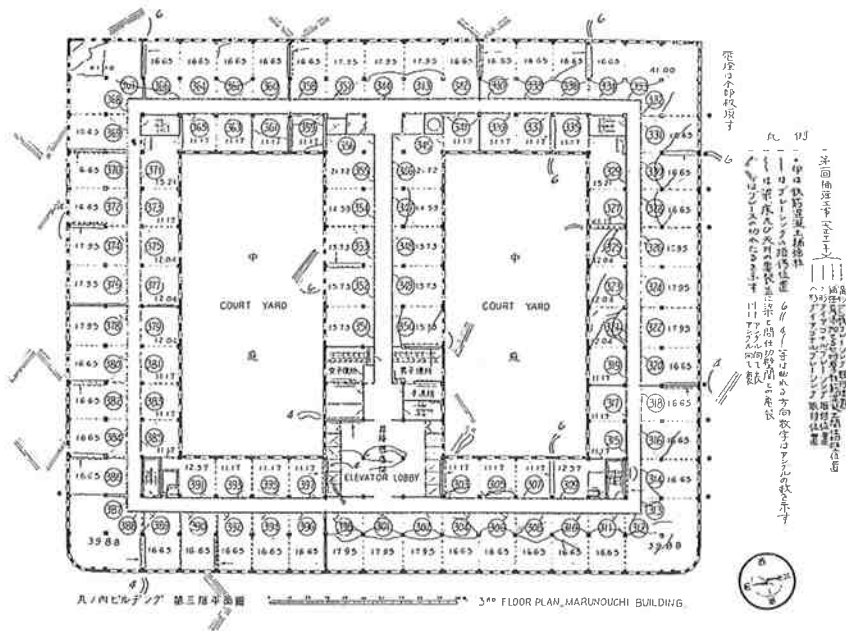
図2.3.6 3階の被害平面図

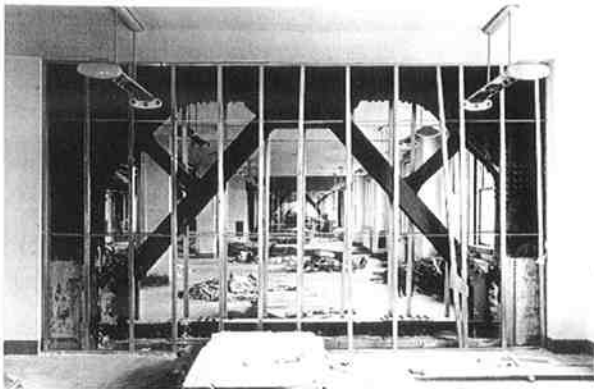
その後の構造体の変遷についてもみると、昭和30年代後半に耐震壁が一部撤去され、それを補完する形で鉄骨アーチの補強が施される。また昭和60年代に入って、耐震性確保のため、一部H形鋼によるブレース補強が施されるが、阪神淡路大震災を契機に、遂に解体に至るのは連載①の冒頭で述べた通りである。以上が、「旧丸ビル技術調査報告」で述べられている、旧丸ビルの着工から取り壊しまでの顛末である。

図2.3.8 1955（昭和30）年以後の補強改修の例

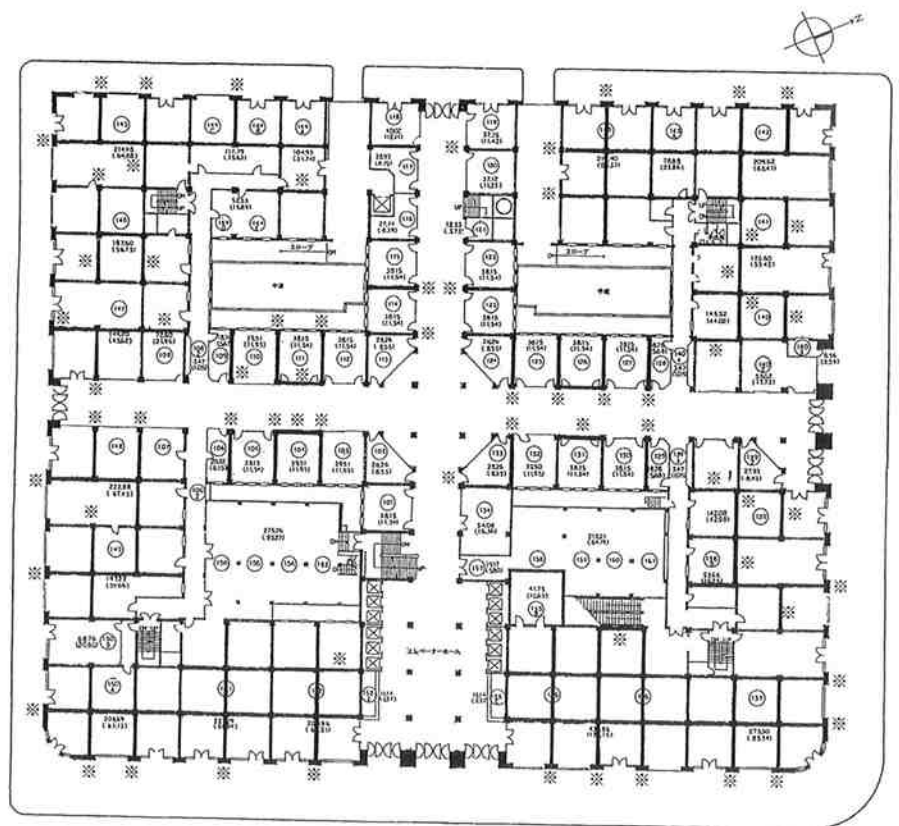
図3.2.4 耐震二次診断による補強案（1階平面図）

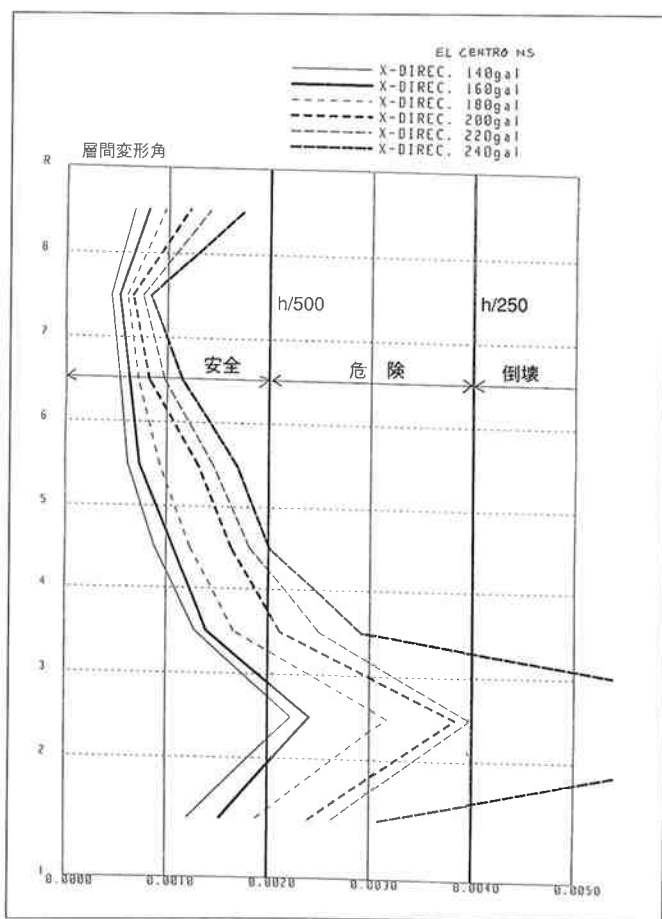
図3.2.6 無補強の場合の各階層間変形角

解析結果としては、無補強の場合には、130ガルで外周の極脆性柱のせん断破壊が起り、230ガルで層崩壊が生じる。ブレース補強した場合にも、340ガルで層崩壊が生じることになり、これを見た限りでは、十分な補強効果が得られたとは言い難い結果となっている。ブレース補強をすべて図3.2.5に示すような制震壁に置き換えた場合には、290ガルで外周柱にせん断破壊が生じるが、400ガル以上でも層崩壊は起こらない結果となっている(表3.2.1)。

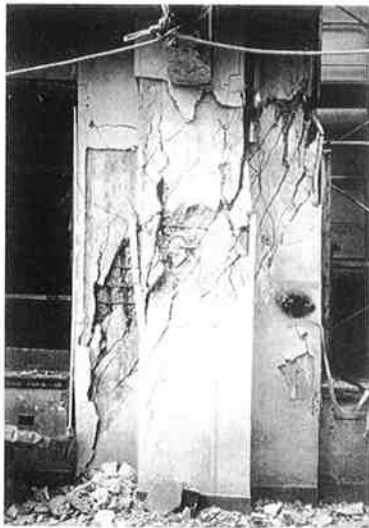
図3.3.5 1 通り柱の最終破壊状況

各加力段階での損傷・破壊状況を表3.3.1に示す。最終的な破壊性状は主柱および間柱ともにせん断破壊であった(図3.3.5)。

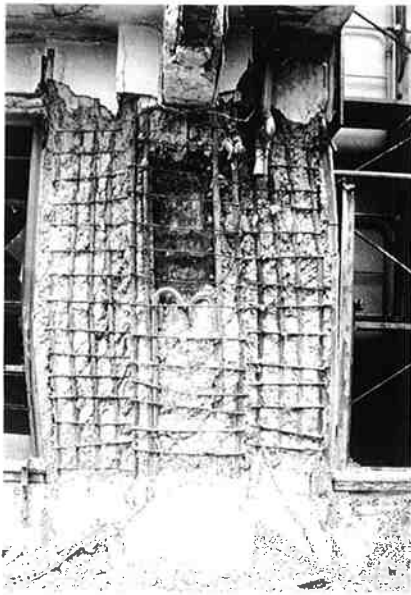
図3.3.7 主柱の補強配筋の状況  
(実験後、コンクリートをはつり取ったところ)

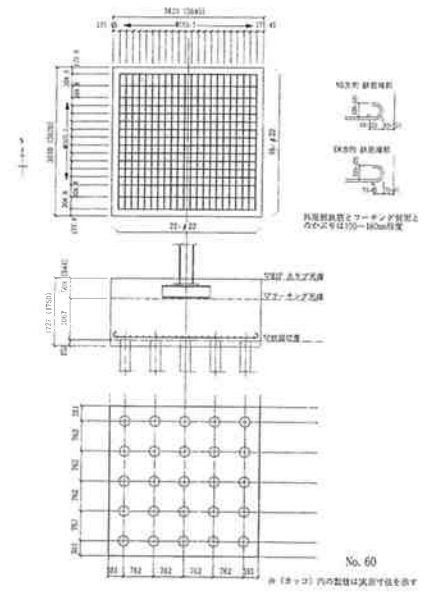
フーチングの形状は、図5.3.2から明らかのように、1本当たりの柱軸力が数百トン程度の割には、巨大な断面をしていることが見て取れる。鉄筋については、主としてφ22が使用されているが、一部に□19、□21が使用されている。

図5.3.2 フーチング

示すように、160mmから300mmピッチと、おおよね現在の感覚とそれほど違和感のない配筋状況であったといえる。表5.3.1にフーチングの配筋かぶり厚を示す。現在の基準では、最小かぶり厚は基礎については60mmであるが、それと比較しても十分なかぶり厚さが確保されていたのが分かる。

表5.3.2に、コンクリートの中性化の進行状況を示す。表から明らかなように中性化深さは0~7mm程度と、ほとんど中性化の進行は見られなかった。また、鉄筋の腐食状況を目視で観察したが、錆の発生は見られず、極めて健全な状態であった。

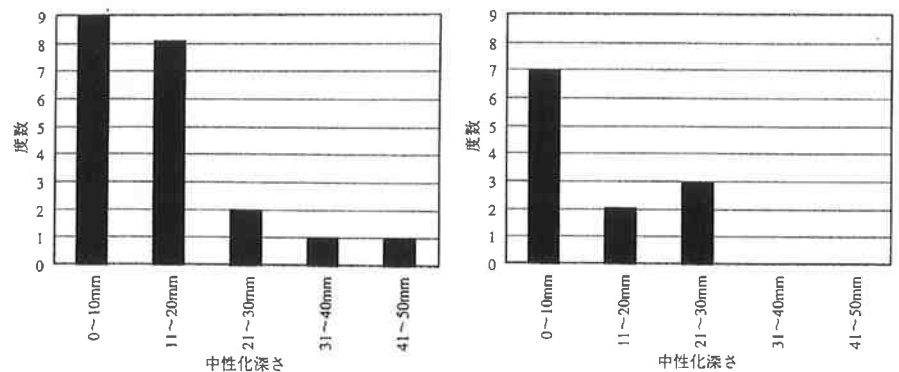
図6.4 コンクリートの中性化の進行状況

測定している。結果としては、鉄筋は腐食がまったく認められないか、表面に点さびが認められる程度であり、総じて腐食は、ほとんど進行していないものといえた。また、多くの箇所では中性化は鉄筋位置まで進行しておらず、鉄筋位置まで中性化が進行したのもさびの進行は中性化が進行していない部分と同程度であった。
