日本工業倶楽部会館の改修・補強設計に関する報告

稲田達夫
(株)三菱地所設計

This report provides a summary of the structural design associated with the preservation of this historical building.

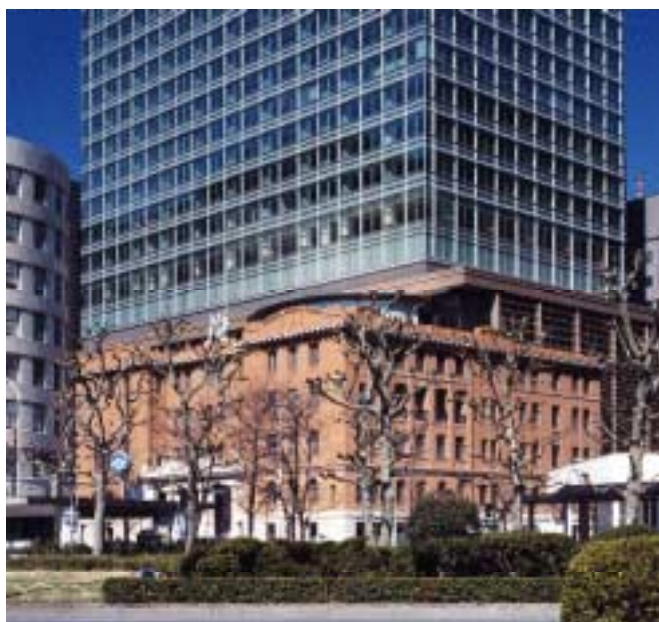
写真1 建物全景(改修後)

われる内部空間については、極力躯体も含めて既存のまま保存を図ることとし、隣接建物の新築地下躯体上に免震建物として再構築することとした。写真1に改修建物の全景を示す。

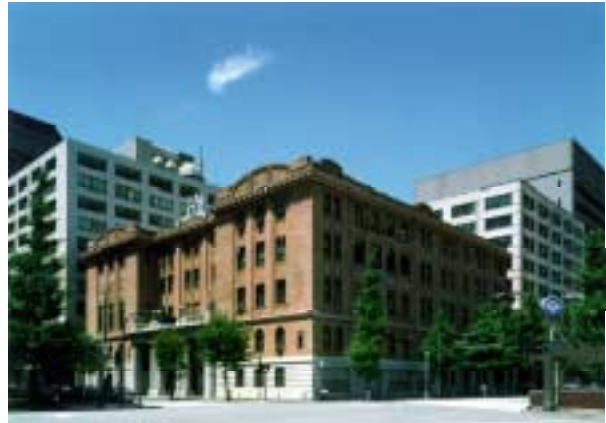
写真2 旧建物全景

写真2に旧建物の全景を示す。

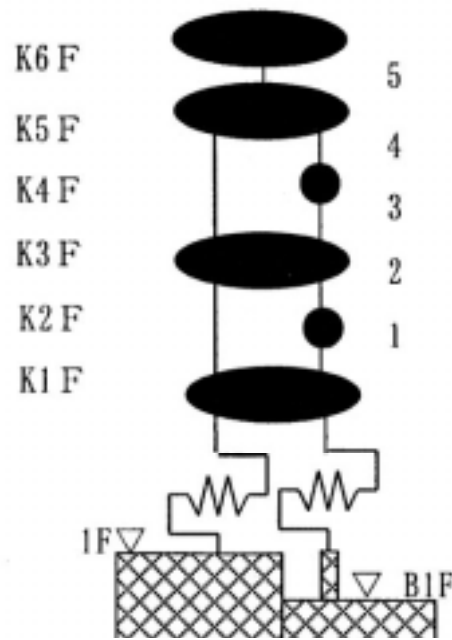
図4 振動解析モデル

各地震動レベルに対する耐震性能目標一覧を表1に示す。また、図4に振動解析モデルを示す。

- a) 振動解析に用いる上部構造のモデルは、1Fより上部R階床までの各床位置に質量を集中させる6質点の等価せん断型弾塑性モデルとする。

- b)鉛入り積層ゴムの復元力特性のモデルは、歪み依存性を考慮した「修正 Bi-linear ループ」とする。
- c)天然積層ゴム(natural rubber bearing)の復元力特性は、線形バネとする。
- d)減衰定数は以下の様に定める。上部構造の減衰定数は、1次固有周期に対して3%、免震層は0%とする。
- e)上部構造の復元力特性は、Tri-linear 形スケルトンカーブにモデル化する。

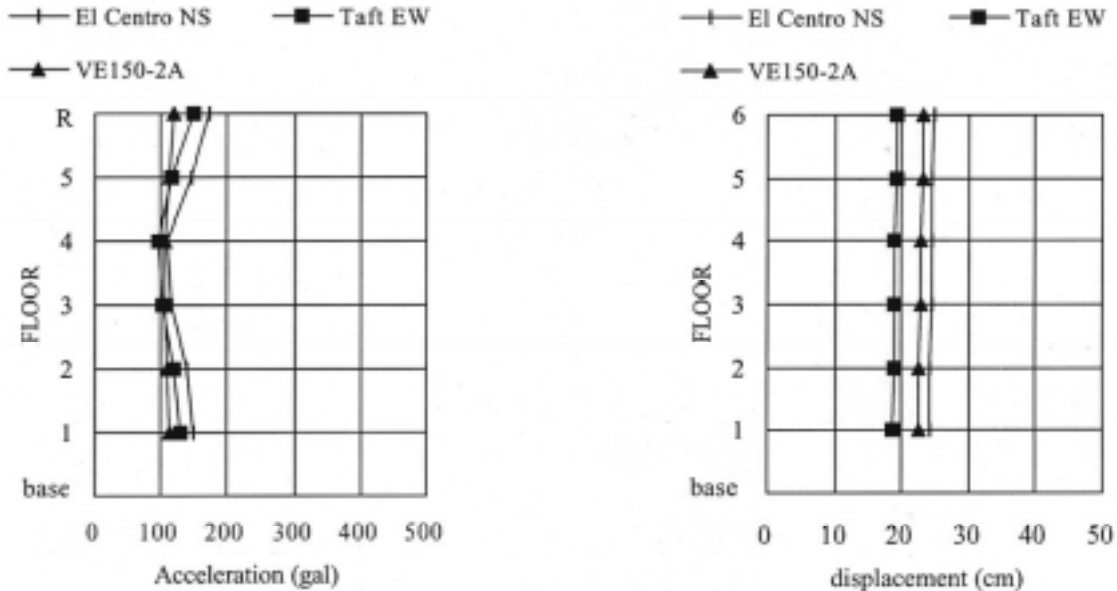
図5 応答解析結果（レベル2地震時）

レベル2地震時の応答解析結果の一例を図5に示す。

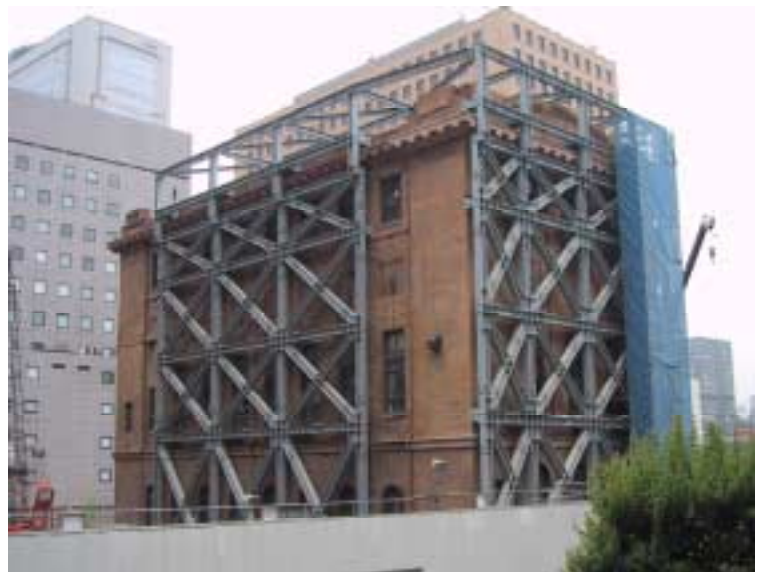
写真3 アウトブレースの概観

鉄骨アウトブレースの断面は、必要剛性及び必要補強耐力から H-350 × 350 × 12 × 19 とした。また、加工性・経済性・施工性等を考慮し、柱、梁についても同一断面とした。但し、ベースビームについては、ブレースに生じる軸力を受ける必要があることから BH-1000 × 350 × 22 × 28 とした。鉄骨ブレース架構と躯体との間には、地震時の建物慣性力をブレース架構に伝達

するため、両者を緊結する必要がある。そこで、スラブレベル近傍に設けたブレース構面鉄骨梁から水平プレートを持ち出し、各階躯体柱の柱脚を挟む両サイドの位置にてベースプレートを紹介してPC鋼棒で緊結した。ブレースの軸力を支持するベースビームの躯体アンカーについては、前述の新たな1階床梁（免震直上の梁）として出来上がった梁せい1300 mm、梁幅1500 ~ 2300 mmの補強梁にPC鋼棒で緊結した。また、隣り合うX, Y両構面に設けられたブレース架構は、パラペット上部に梁及び水平ブレースを設け、互いに緊結した。

鉄骨アウトブレースの建物躯体へのアンカー位置については、先に述べたように、既存外壁タイル等の仕上げ及び内装材の保護・保存を優先し、仕上げ材撤去範囲を最小限にする必要から、1階、3階、5階及びパラペットレベルに限定した。具体的な位置決めについては、現地建物の実測確認により、最終決定した。図6に仮設補強の概要を、写真3にアウトブレースの概観を、図7にアウトブレースのアンカー方法を示す。

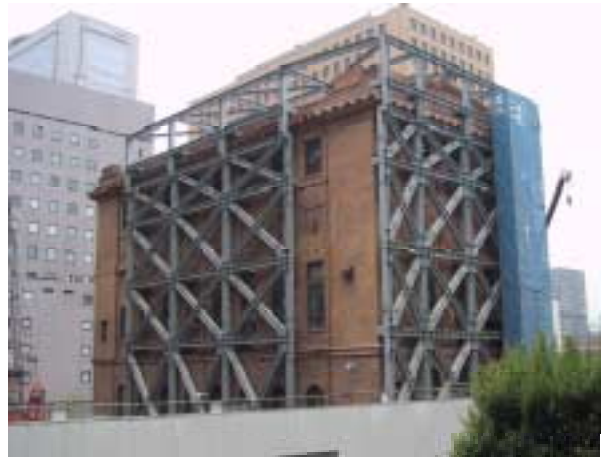
写真 4 1 次仮受け鉄骨梁概況

1 次仮受け用の仮設鉄骨梁の施工は、保存部旧 1 階を利用した免震層の中での工事となる。油圧ジャッキのセット高さ等を見込んで、梁せいを 1250 mm に設定した。仮受け梁は、保存部両脇の構真柱繋ぎ梁間に掛け渡す必要があるため、長さ 21 m を要した。また、柱両脇

に設置するため、合計 12 本の鉄骨梁で支えることとなる。保存部躯体の重量は、約 4000 t と想定され、たわみを抑える必要から梁断面は、BH-1250 × 600 × 32 × 70 となった。仮受け鋼材は、長さ 10.5 m のものを現場に搬入し、保存部横の再現部敷地に設けられた仮受け梁横引き用の移動路盤上で 1 本に接合され、保存躯体直下に横引き移動された。仮受けから、曳家、免震装置設置へと保存躯体の各荷重移動時においては、保存躯体下面の各ポイントの相対変位を計測管理しながら慎重に工事が進められた。1 次仮受け鉄骨梁の概況を写真 4 に示す。

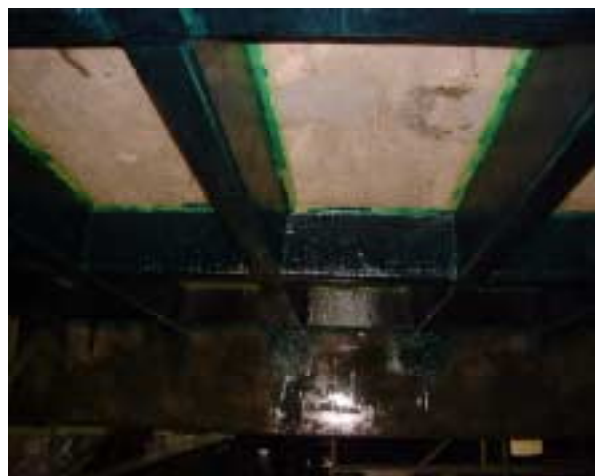
写真 5 炭素繊維シート補強概況

躯体保存の大食堂や大会堂は大空間であり、柱、梁共に鉄骨内蔵のコンクリート構造である。関東地震後の補強工事設計図によれば、柱についてはコンクリート増し打ちで断面を大きくすると共に、大梁については、端部に鉄骨アングルによる方杖（斜め部材）を増設している。床については、当初からワッフルスラブである。現地建物調査より、大梁についてはクラックによる梁下部コンクリートの剥離、スラブについてはクラックによる鉛直荷重支持能力及び水平荷重伝達能力の低下が懸念された。そこで、当該部の床梁については、曲げ耐力を増すため下面に、かつせん断剛性及び水平耐力を増すためにスラブ上面に炭素繊維補強を行っている。炭素繊維補強の

概況を写真5に示す。
