# —旧丸ビル技術調査報告—

## 「旧丸ビル」の歴史を振り返る

三菱地所設計  
稲田 達夫

### 第2章 着工から取り壊しまで

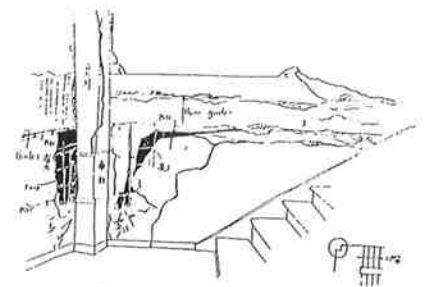
凡ビル - 二階間西北階段跡地  
図2.3.5 内部被害のスケッチ

外壁には大きな亀裂が走り、浦賀沖地震で増設したブレースの多くは破断あるいは座屈を起し、内壁が各所で崩落した。

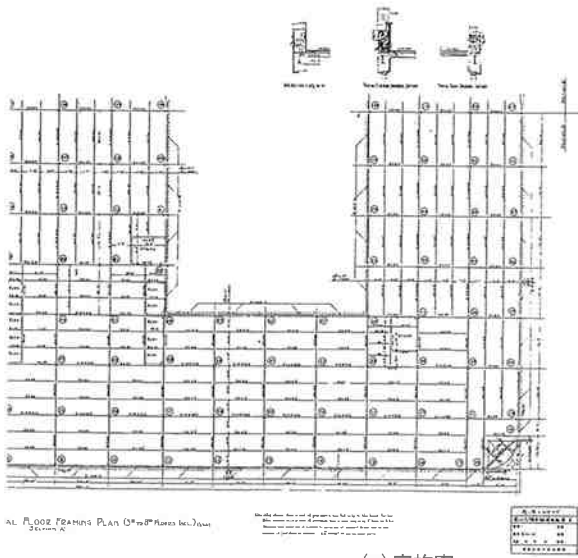
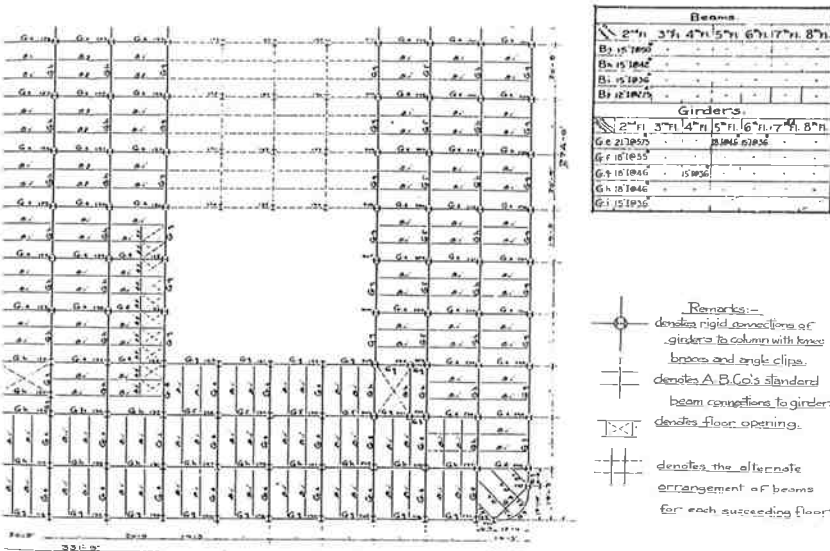
図2.5.1 日米の基準階梁伏図（部分）の比較

の2点である。山下が桜井に託したと思われる構造図は現存するが、それと実際に施工された構造図を比較すると、図2.5.1のような相違が見られる。このような相違が生じた原因を探ってみると、おおむね以下の3点が指摘できると思う。

まず第1点は、契約を結ぶためには予算が既に超過しており、さらには増額となる山下の提案は、桜井も提示しにくかったし、フラー側も許容しづらいものがあったと思われる。さらにこれについては、三菱地所社史に「桜井らがニューヨークに到着

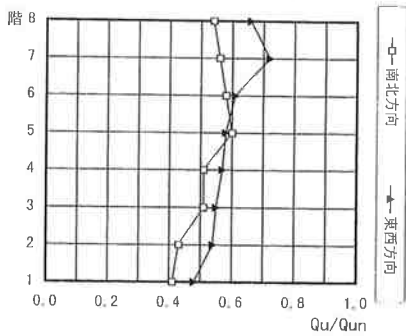
図3.2.1 各階の保有耐力と必要保有耐力の比  
( $D_s=1$ 階0.45、2階0.40、3階0.35。  
 $SD=1.2$ 、 $T=0.65$ )

算定した保有水平耐力と必要保有水平耐力の比（図3.2.1）から明らかのように、現状における旧丸ビルの耐震性能は必要レベルに対し格段に劣っていることが分かる。

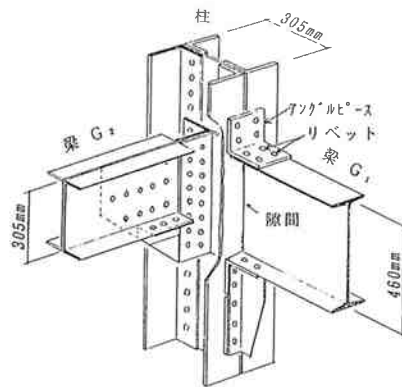
図3.2.2 鉄骨柱・梁接合部

- ①柱・梁接合部(図3.2.2)の性能は評価不能であるから、2次診断によること。
- ②主たる耐震要素である外壁架構は補強されたRC部に比べて鉄骨が矮小であるから、RC診断基準によること。
- ③震害のような見えない不安要因は算入せず、経年劣化は目視による評価とすること。(その結果、経年劣化指標は0.93となった)
- ④外柱は極脆性柱であるが、第2種構造要素(破壊によって上部の荷重が支えられない要素)とはみなさない。

- ①極脆性柱の破壊形式の改善に努めること。
- ②柱、梁接合部の形状、震災後の未補強部位の存在、そして杭基礎の耐力などの影響を適切に考慮すること。

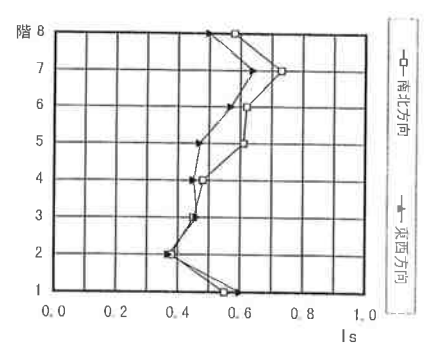
図3.2.3 2次診断による各階のIs値  
( $SD=1.2$ 、 $T=0.93$ )

との見解が示された。これらの方針に沿って2次診断を行いIs値を算出したが、結果は通常の見積り値0.6を大幅に下回る値となった(図3.2.3)。

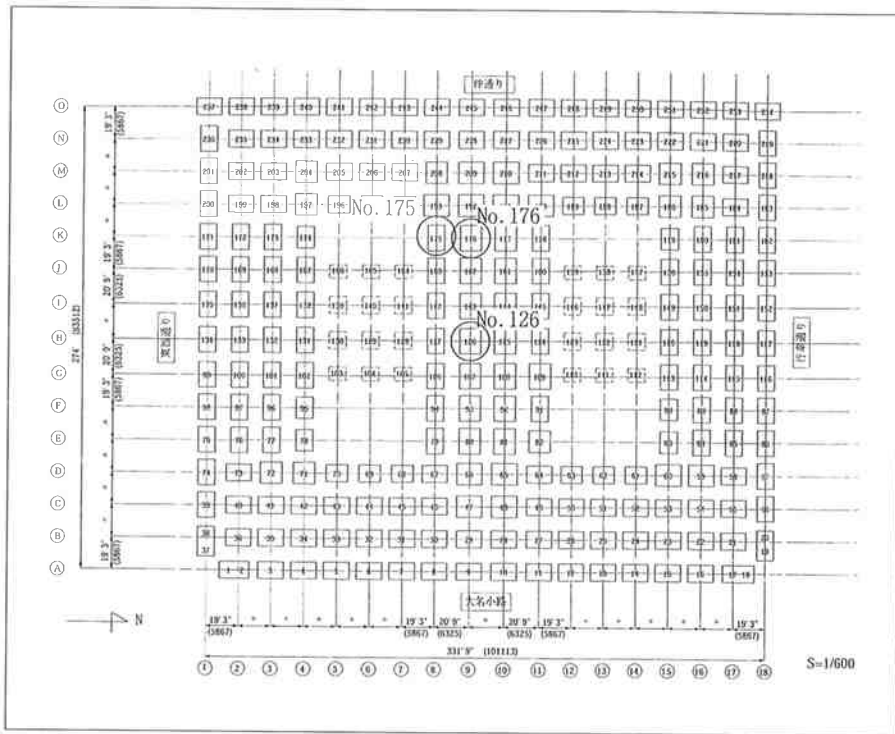
図4.2.1 松杭引抜き調査位置

図4.2.1に示す3カ所のフーチングについて、コンクリートをはつとり、杭本数、配置を図面と照合し、その杭の間隔を測定した。

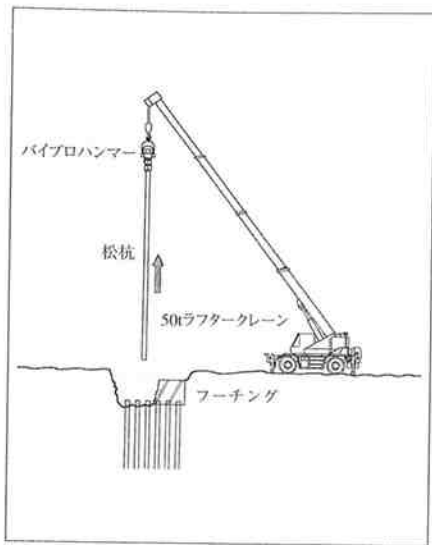
図4.2.2 松杭引抜き状況図

杭間隔、杭頭レベルの確認後、50tラフタークレーンにパイプロハンマーを取り付けて杭頭を掴んで引き抜きを行った。引き抜き作業は3日間で、合計30本の杭を引き抜いた。(図4.2.2、図4.2.3)

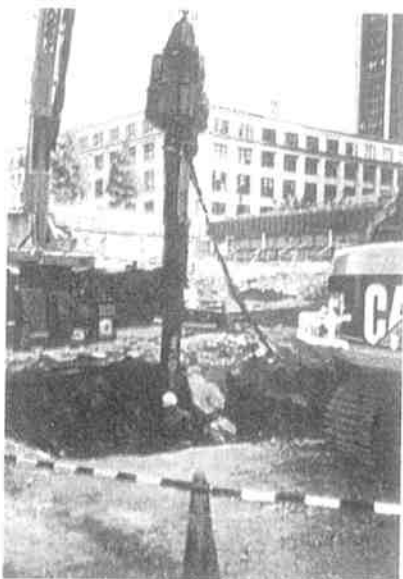
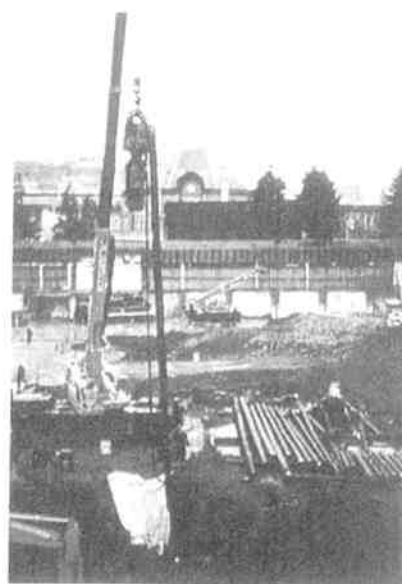
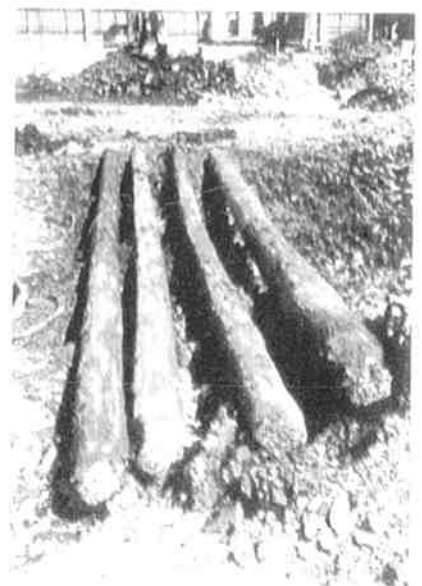
図4.2.3 松杭の引抜き作業

表4.2.3に杭長、杭径の測定結果を示す。杭長は13.4~14.1mの範囲に、杭径は平均すると上から300、250、200mmという測定結果となった。釘引き抜き試験によって松杭の腐蝕度を調べたが、その結果、腐食が進行している徴候は、ほとんど見

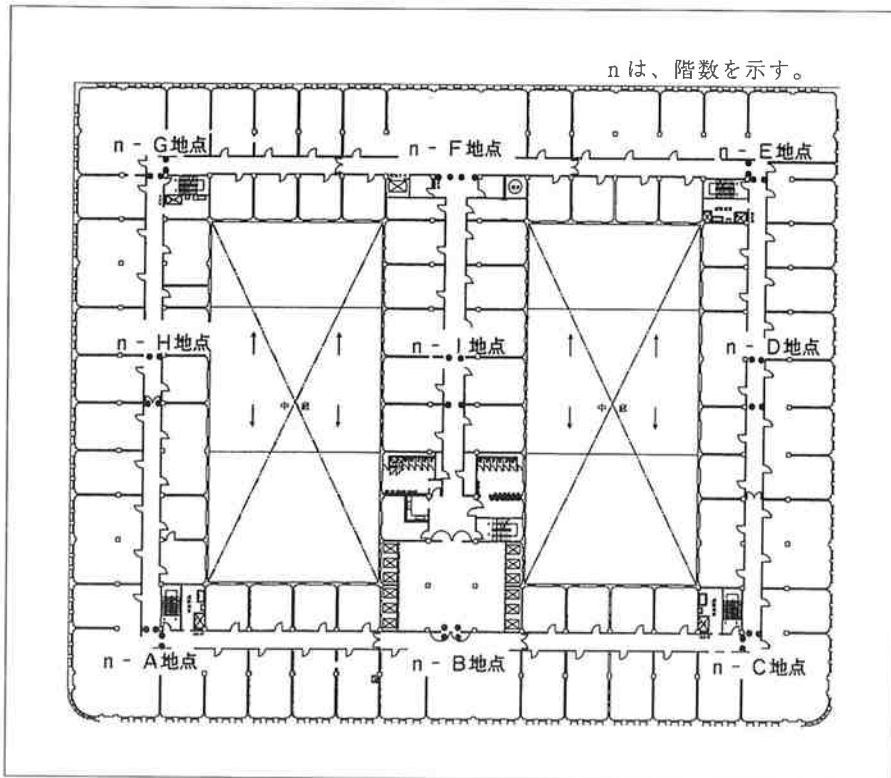
図4.3.1 不同沈下測定地点

T.P. (東京湾平均海面高) を基準とし、図4.3.1に示す1、3、4階の各階9地点について最寄り柱脚際の4点を選定し、その仕上げ面のレベルをオートレベルで測定し、平均値をそのポイントの測定値とした。

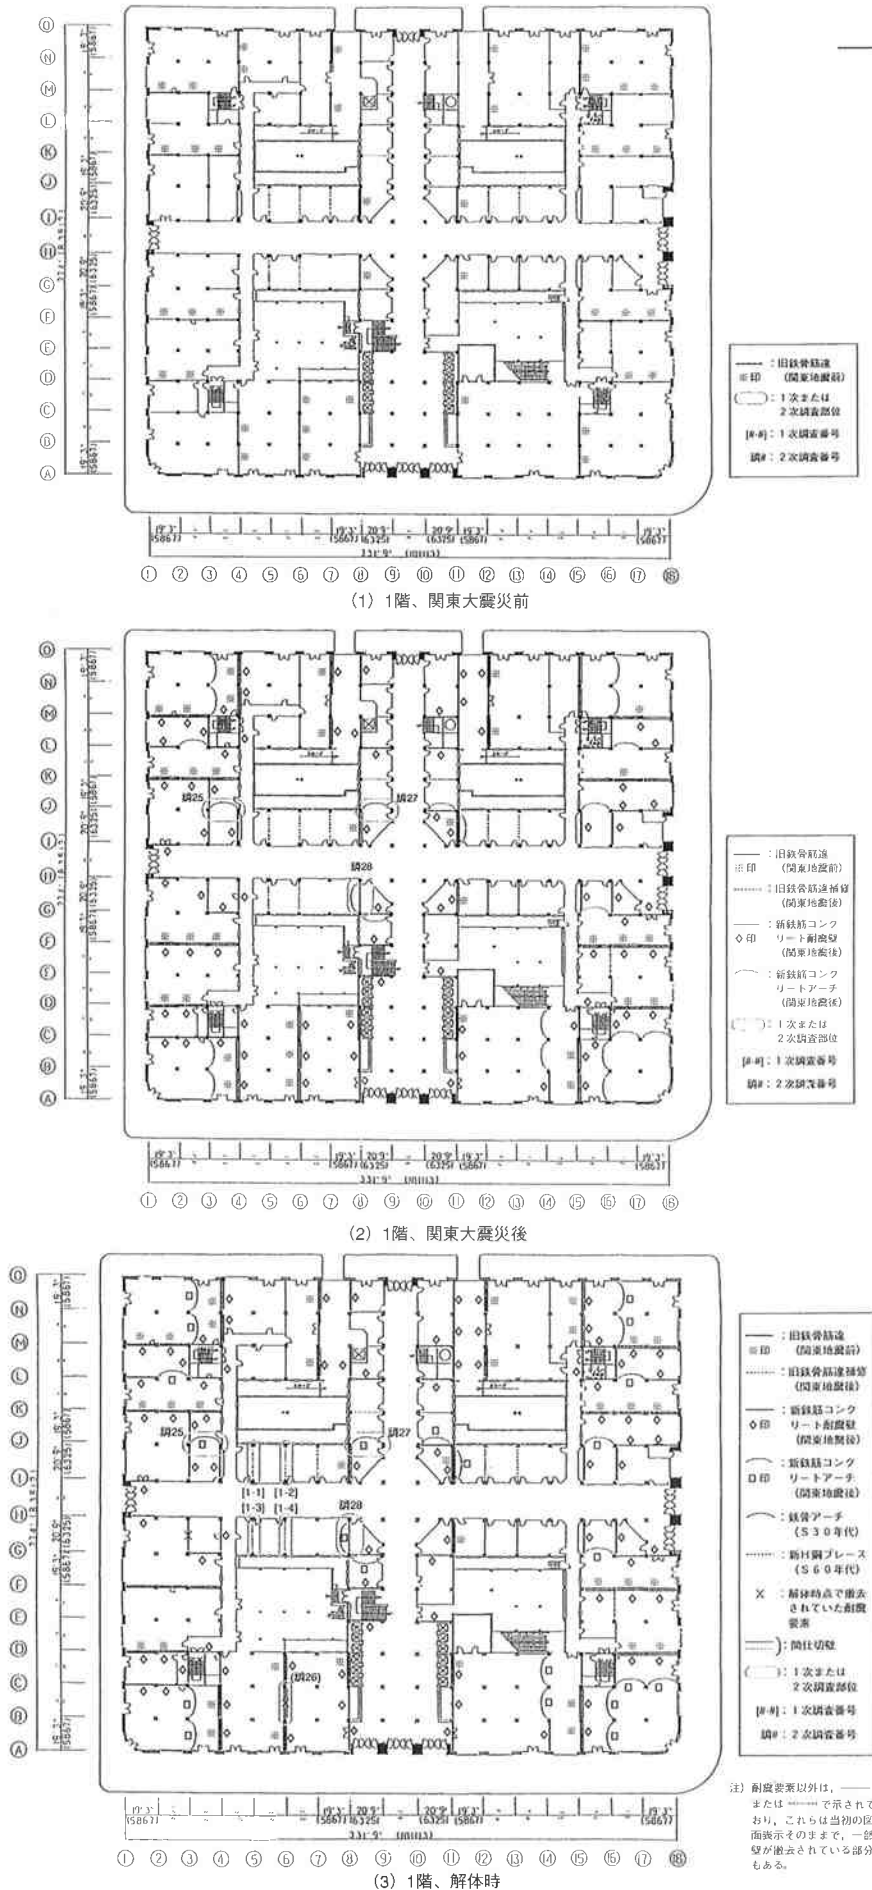
図5.2.1 調査部位及び補強履歴の例

図5.2.1に、耐震壁、ブレース、

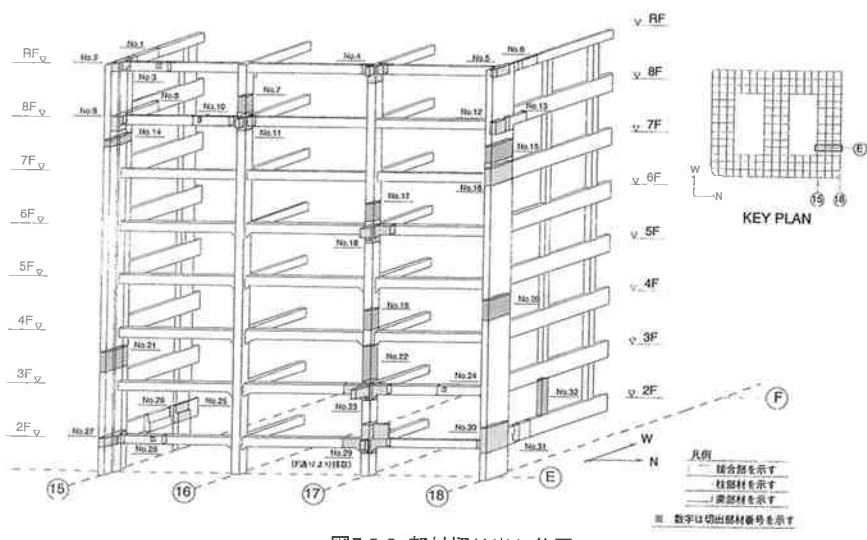
図5.2.2 部材切り出し位置

本調査では、本建物の代表的な架構としてE通りの15～18通り間およびそれに直交する部分を選び、調査を実施した。採取部材は接合部13体、梁部材10体、柱部材9体の計32体である。図5.2.2に切り出し部位の概要を示す。

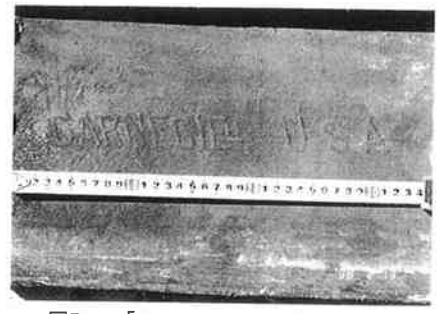
図5.2.3 「CARNEGIE-U.S.A」の刻印  
(部材番号30：溝形鋼ウェブ)

用され、外柱を含む構面にはC-②とI-③ (I-229×110×7) が2段組みで使用されている。大梁 (南北方向) には、各階ともI-① (I-457×155×14) が使用されている。小梁には、各階ともI-② (I-305×129×9) が使用されている。鋼材には3種類 (「CARNEGIE-U.S.A」、 「EASTERN-U.S.A」、 「YAWAT-A」) の刻印が確認された。(図5.2.3)

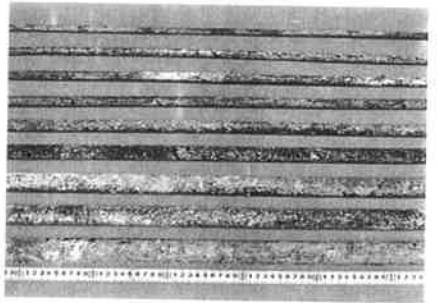
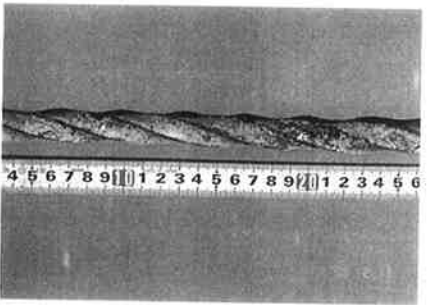
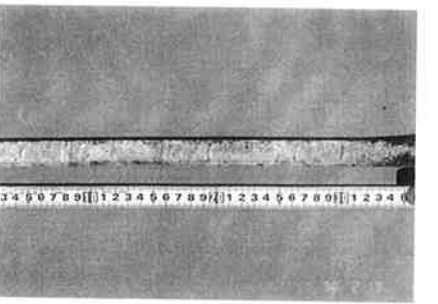
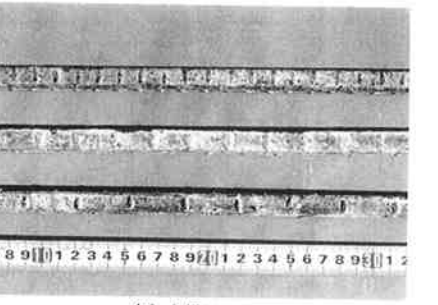
図5.2.4 鉄筋の例

対辺距離13mmの角鋼である。材軸方向に120mm程度でひとひねりしている。(図5.2.4)

1922（大正11）年当時の国内の鉄筋の自給率は約39%程度であるが、八幡製鉄所でも丸鋼と角鋼は製造されていた。ただし、旧丸ビルで多用されていた角鋼の節付きのもの（02年7月号第5章、図5.2.4参照）は製造されていなかったようであり、これらの異形鉄筋は輸入品と推定される。ちなみに、当時米国で製造されていた異形鉄筋としては、図6.1のようなものがある。これだけでは、丸ビ

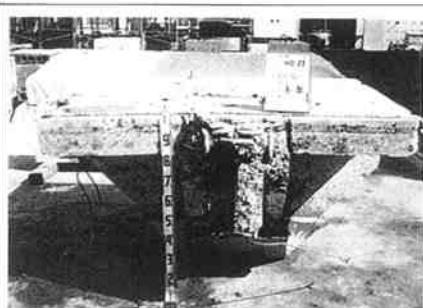
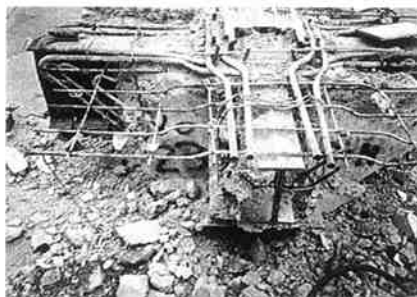
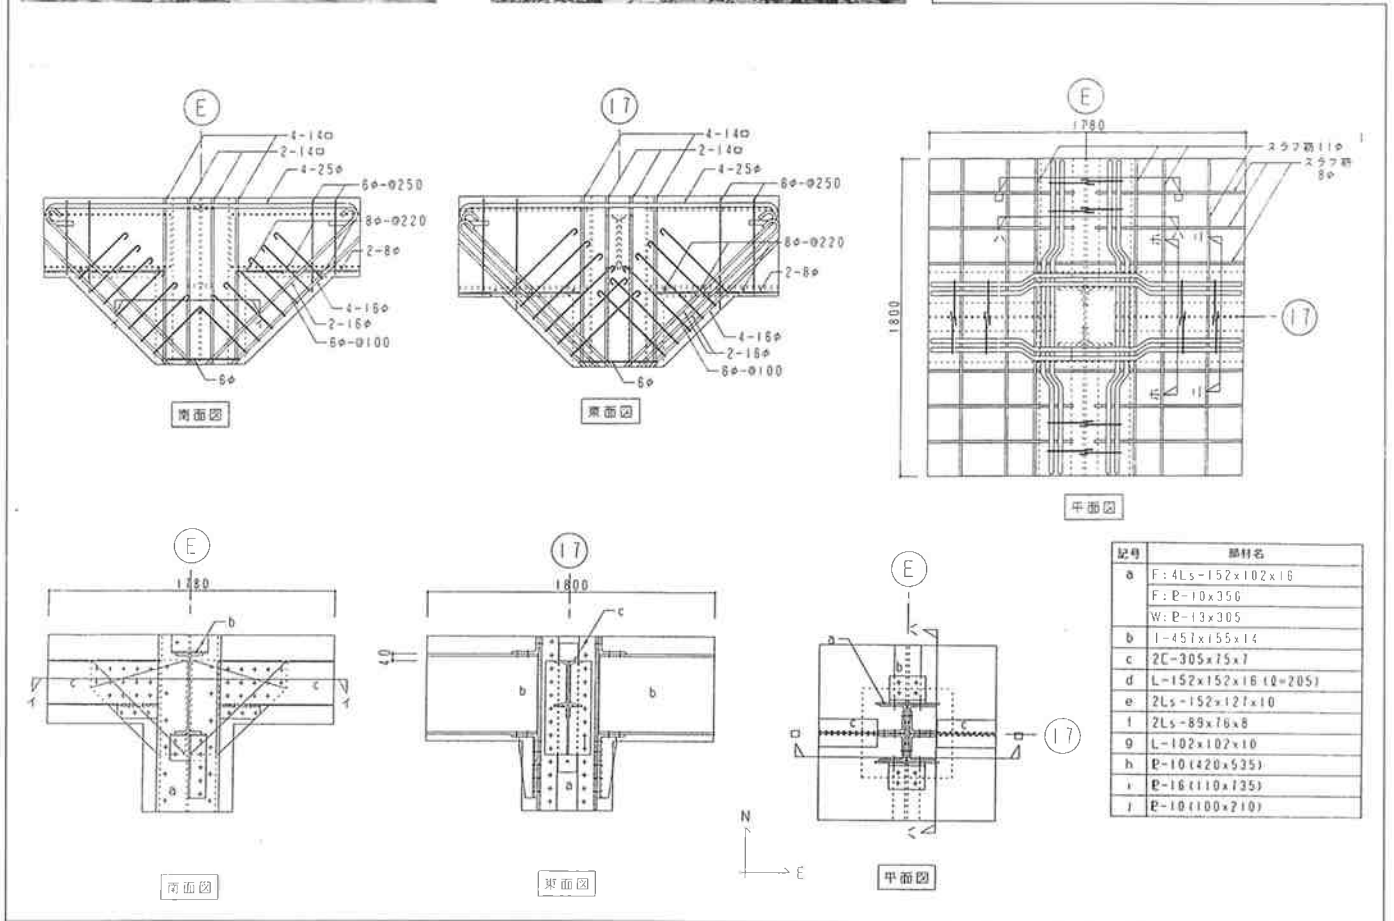
図5.2.5 切り出し部材の例

図5.2.5に切り出し部材調査の結果の一例として、切り出された代表的な柱梁接合部を示す。

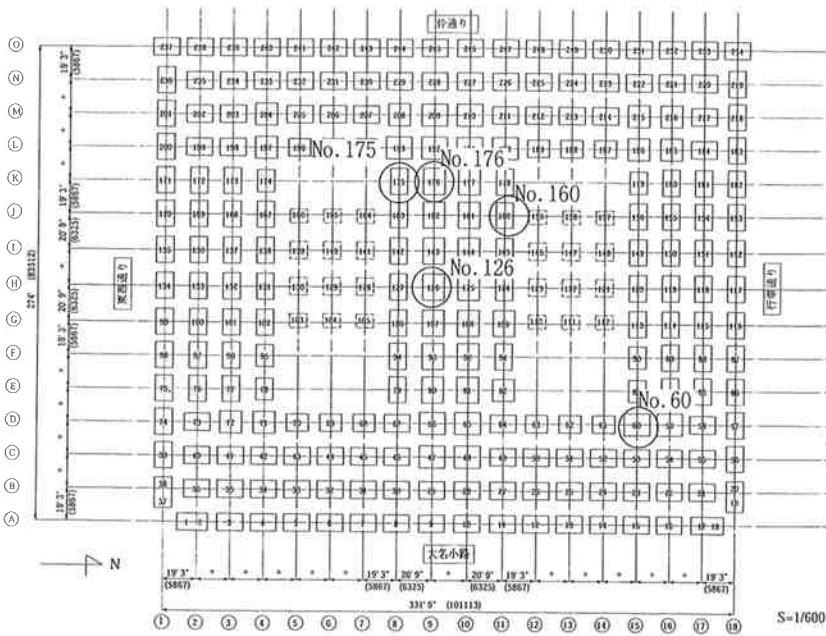
図5.3.1 フーチング調査位置

表5.3.2に、コンクリートの中性化の進行状況を示す。表から明らかなように中性化深さは0~7mm程度と、ほとんど中性化の進行は見られなかった。また、鉄筋の腐食状況を目視で観察したが、錆の発生は見られず、極めて健全な状態であった。

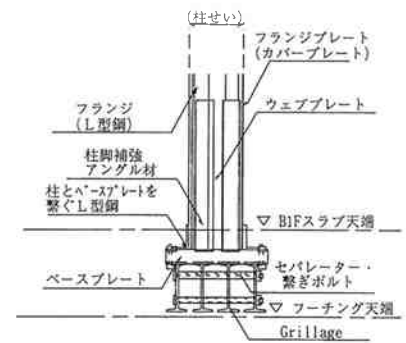
図5.3.3 柱脚説明図

図5.3.3に柱脚の説明図を、また図5.3.4には構成部材の一例を示す。今回調査した柱脚は、すべてこのような特異な形状のものであった。具体的には、柱断面はL形鋼と平鋼をリベットで組んだH形柱である。柱の下部には板厚50~75mmのベースプレートがあり、その下には3~4本のH形鋼を並べてボルトで固定したGrillageと称するアンカー部材が設置されている。柱とベースプレートは、2個のアンクル材を介してリベット接合されている。

また、ベースプレートとGrillageは、4本のφ19のボルトで固定され

ているだけであった(図5.3.4)。そのため、地下の多くの柱は、解体に使用したジャイアントブレイカーによって、極めて容易に薙ぎ倒すことができた。

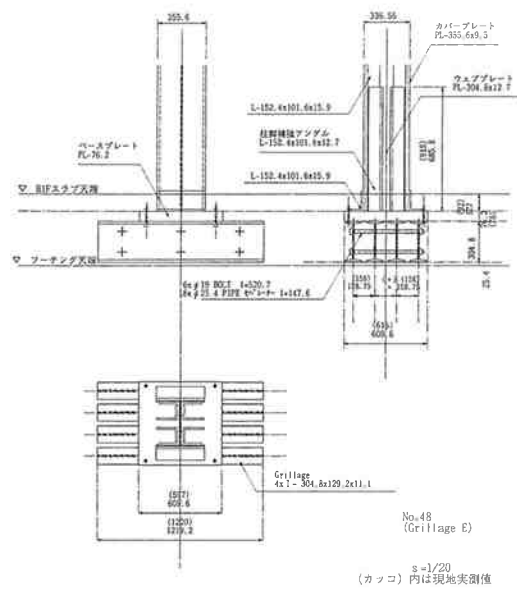
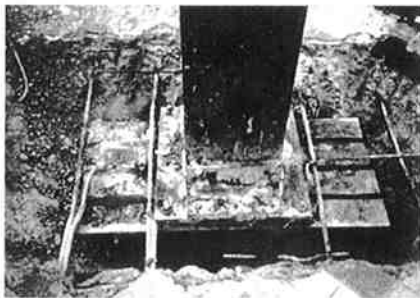
図5.3.4 柱脚の例

旧丸ビルについては、鉛直力を支持することだけを考慮して設計されたディテールであり、地震時に引張力が作用する可能性は、考慮してい

ないようである。その理由としては、一つには地下1階ということもあって、地震時に柱脚が破壊されるような大きな力が作用することはあり得ないと考えたことによるものと思われる。三菱銀行旧本館の場合には、3つの中では最も現行に近いディテールとなっている。これは、3.1に示したように、他に比べて大きな外力設定を行った建物であることに起

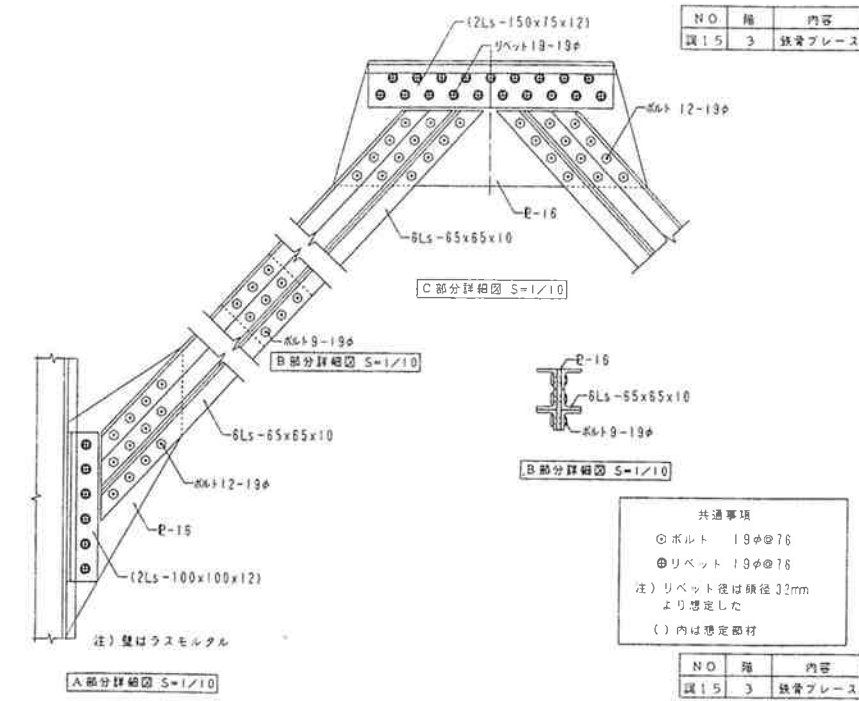
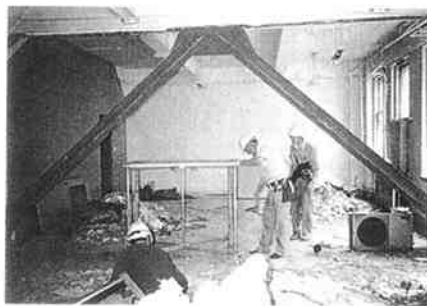
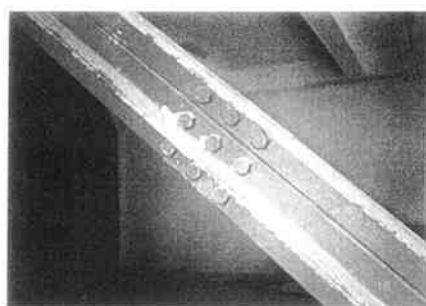
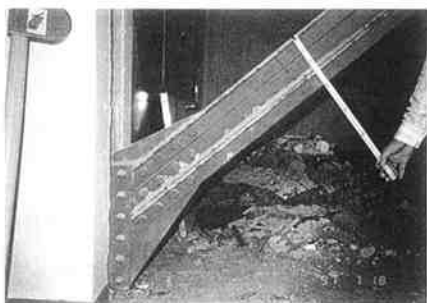
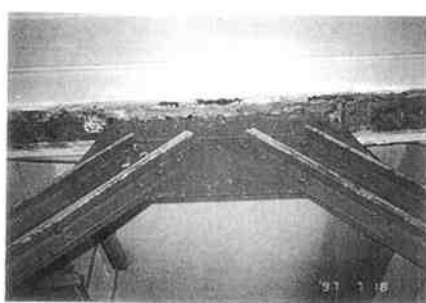
図5.3.18 代表的なブレース補強の例

ルトが使われている個所が目につく。これは、このブレースは当初、浦賀水道沖地震後に設置されたが、関東地震で破断したためブレースだけが付け替えられたためと推定される。当該個所のガセットプレートに、関東地震で生じたと思われる、ゆがみが観察された。

に設置されたものがほとんどであり、4丁または6丁のアングルをリベットまたはボルトで組み合わせた形状である (図5.3.18)。代表的なブレース補強個所を見てみると、ガセットプレートと柱・大梁との接合にはリベットが、ブレースとの接合にはボ

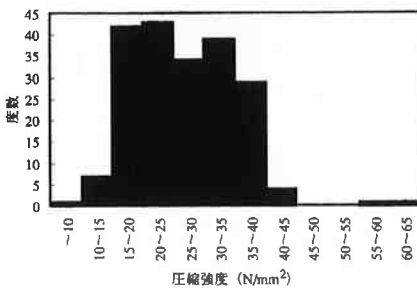
図6.5 コンクリートの圧縮強度試験結果

図6.4にコンクリートの中性化の進行状況を、図6.5にコンクリートの圧縮強度試験結果の概要を示す。

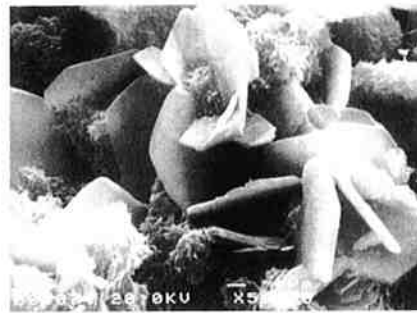
図6.6 SEM監察結果

その他、セメントの水和組織についてのSEM観察についても行っている。その結果の概要を報告するので、その結果の概要を報告する。それによれば旧丸ビルのセメントの炭酸化の進行は総じて遅く、また内部組織においては水酸化カルシウムの結晶がよく発達しており、コンクリートがフレッシュな状態で解体時まで維持されてきたことが見て取れる(図6.6)。
